# Aznalcóllar, hoy. La contaminación de los suelos 15 años después

Carlos Dorronsoro. Departamento de Edafología y Q. A. Universidad de Granada

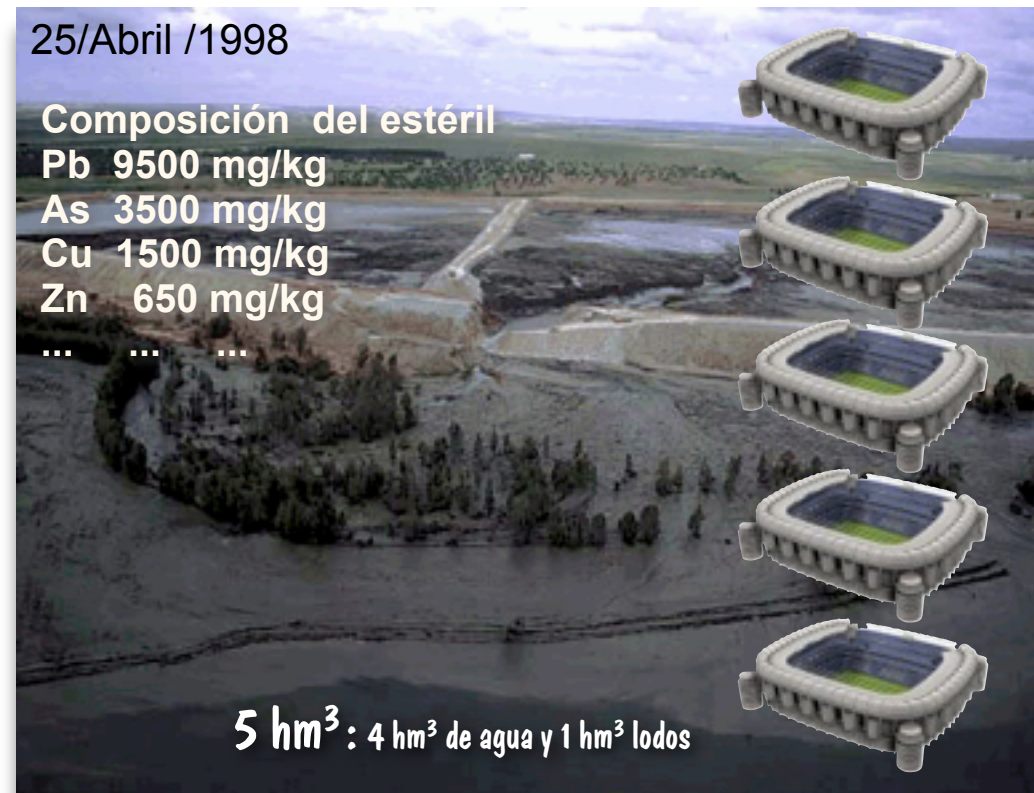
Como es sabido, en la noche del 25/abril/1998, se produce la rotura de una de las paredes de la balsa que retenía los estériles con unas altas concentraciones de As y de metales pesados (del orden de algunos gramos por kg).

**Como resultado de la rotura se produce un vertido** de unos 5 hectómetros cúbicos (de los cuales aproximadamente 4 fueron de aguas y 1 de lodos). 5 millones de m<sup>3</sup> es una cifra impresionante, pero difícil de imaginar, podemos hacernos una idea si pensamos que ese volumen llenaría cinco estadios Santiago Bernabeu.

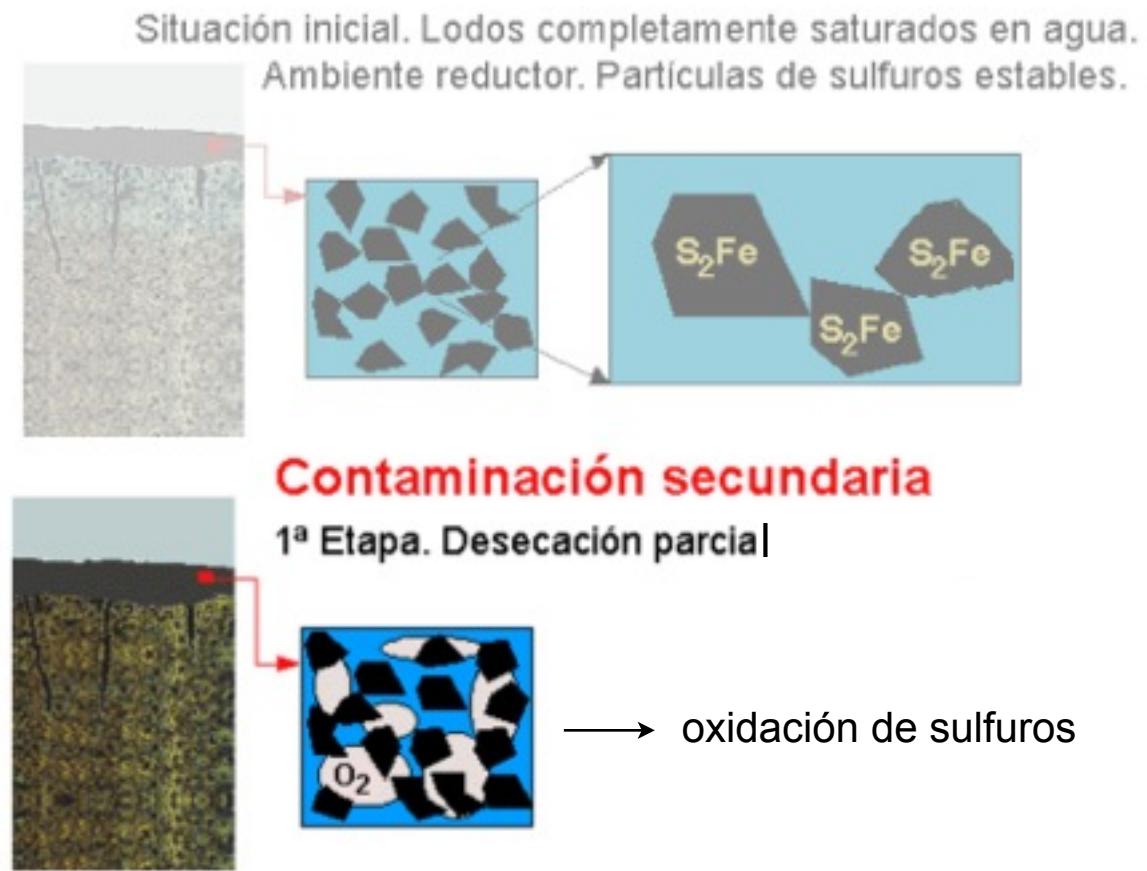
pero al quedar sobre la superficie del terreno, los lodos se van desecando, al ir transcurriendo el tiempo, y se va a producir una segunda contaminación aún más peligrosa que la del momento inicial. Efectivamente, al desecarse los lodos, el aire y por tanto el oxígeno va ocupando los poros, y el ambiente se vuelve oxidante

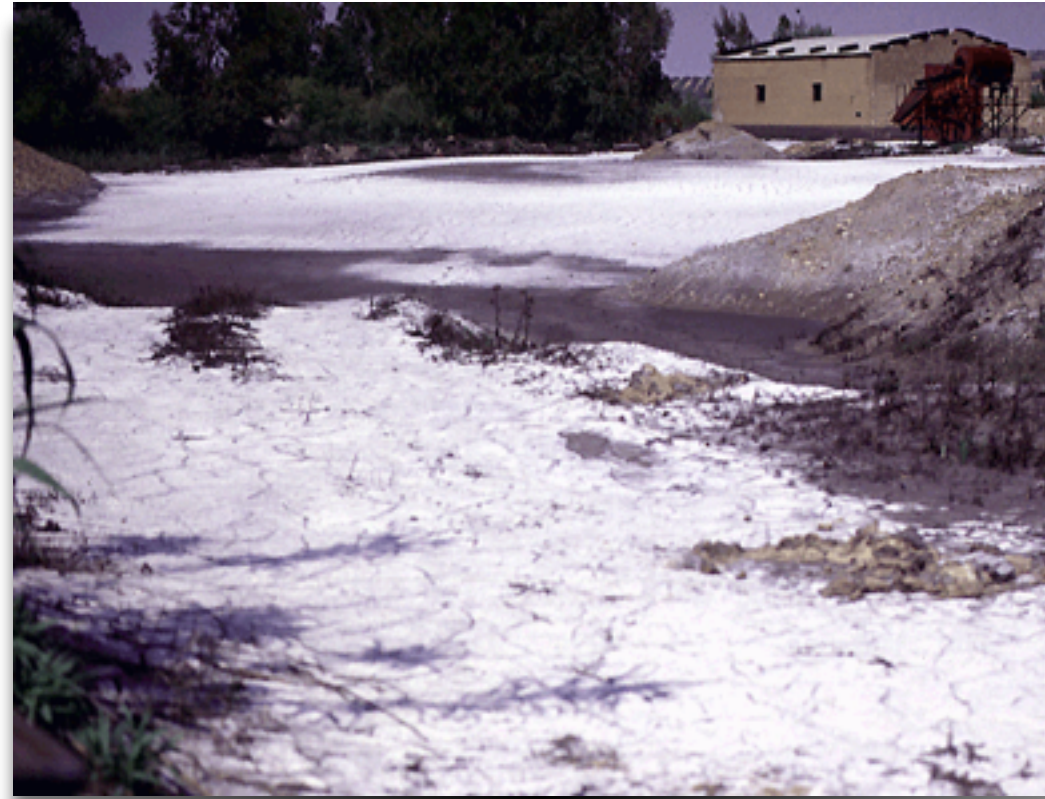
Que en los lodos estaban ocurriendo cosas lo comprobamos en seguida, en nuestra segunda visita. La superficie se había vuelto completamente blanca, como si se hubiese producido una nevada.

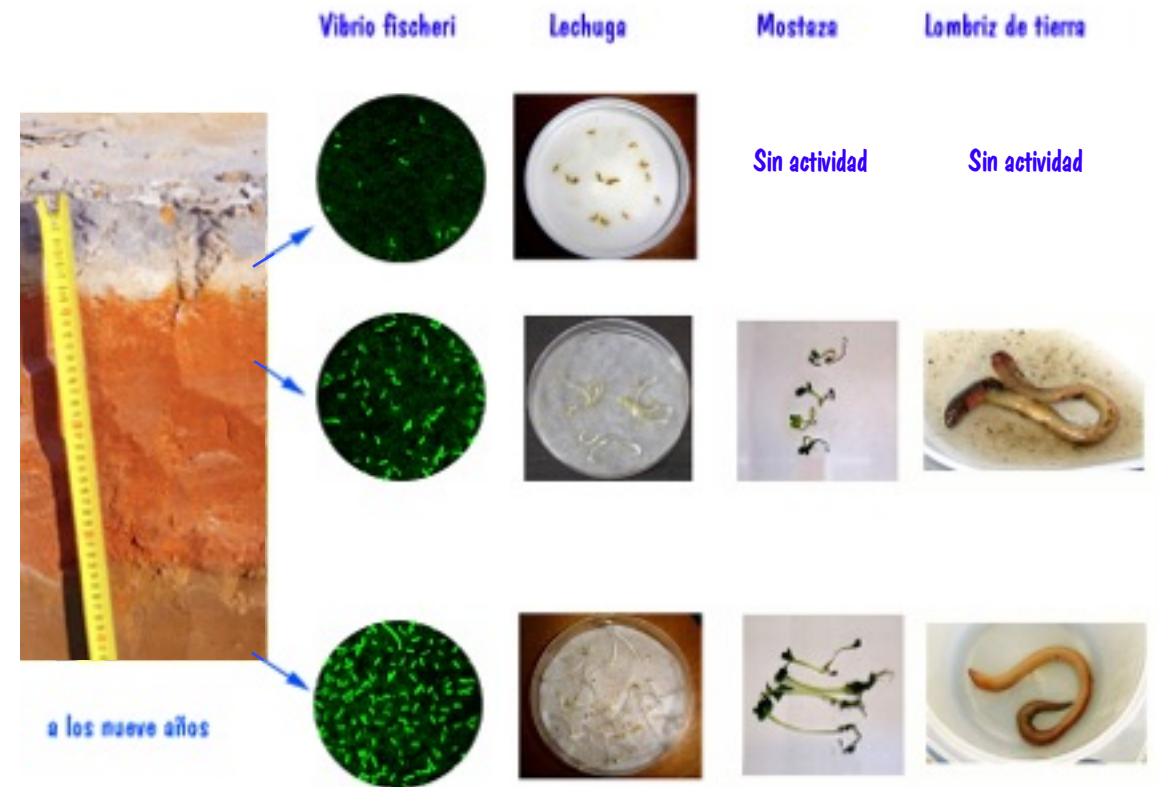
Nosotros para para comprobar hasta que profundidad llega la toxicidad de estos suelos en los que ha permanecido el lodo en superficie hemos llevado a cabo pruebas de toxicidad realizadas con una bacteria (VF), dos especies vegetales (L y M) y con lombrices de tierra. Un resumen de los resultados lo esquematizamos en esta imagen. En ella se observa como en la capa blanca hay una ausencia total de actividad biótica y un desarrollo biológico muy limitado en la capa roja.

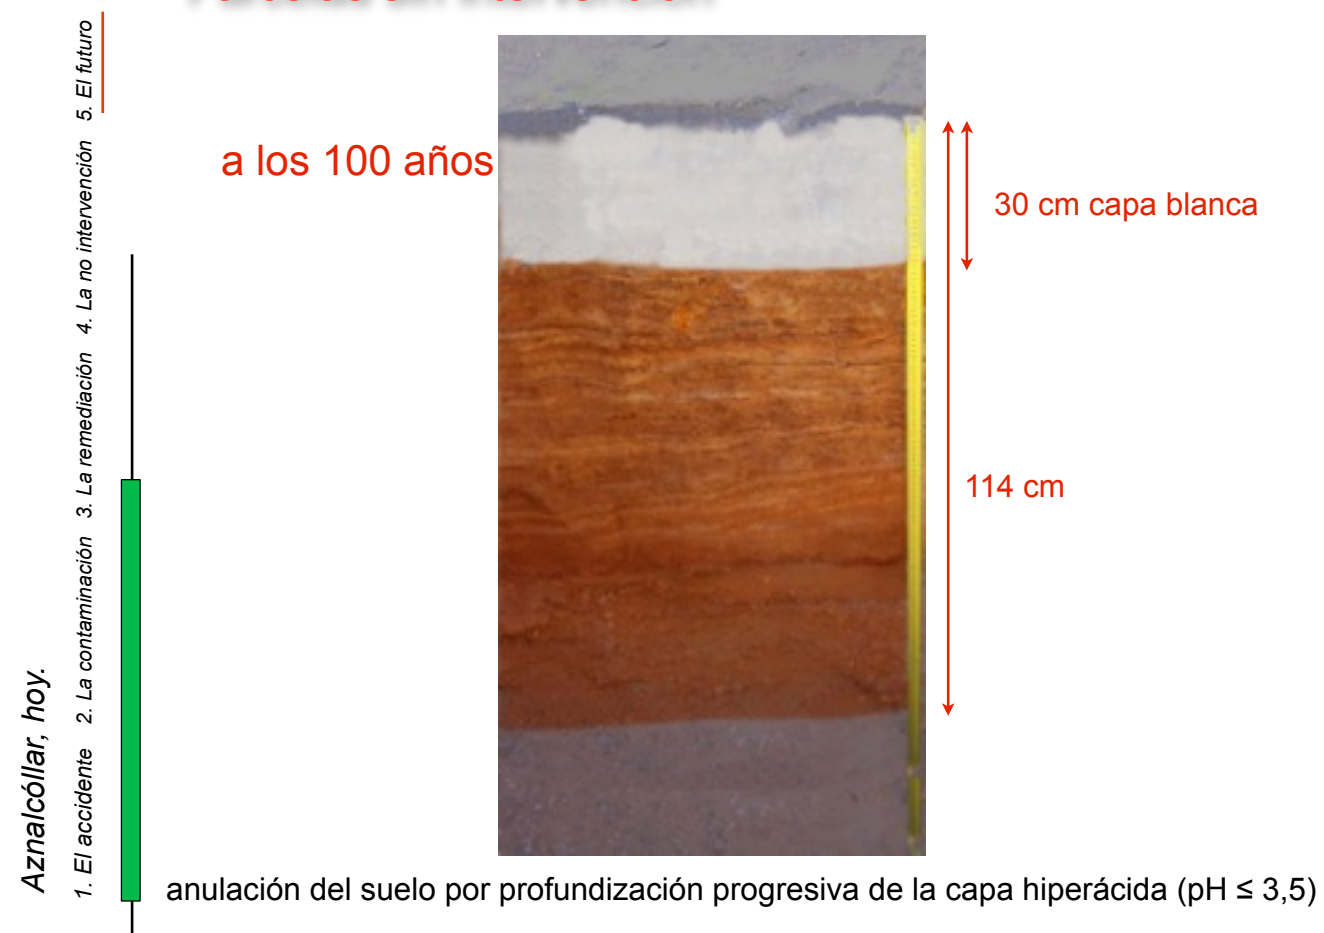
114 cm a los 100 años, o sea a los 100 años se hubiese producido la anulación de todo el espesor del suelo.  
Pero no pretendo dramatizar, pues recordemos, esto hubiese ocurrido si no se hubiese procedido a la mediación de la zona.
